***Evaluación de la  
vulnerabilidad del litoral  
noroeste de la provincia de  
Cádiz frente a la erosión***

# EVALUACIÓN DE LA VULNERABILIDAD DEL LITORAL NOROESTE DE LA PROVINCIA DE CÁDIZ FRENTE A LA EROSIÓN

**RESUMEN:** En el presente trabajo se analiza la vulnerabilidad a la erosión de la costa noroccidental de la provincia de Cádiz, entre Sanlúcar de Barrameda y Rota. Se han utilizado dos vuelos fotogramétricos para reconstruir la evolución de la línea de costa entre 1956 y 2001. También se ha recopilado información sobre actividades humanas y usos de la costa. La vulnerabilidad costera a la erosión se ha estimado mediante la combinación semicuantitativa de las tasas de retroceso y los diferentes tipos de usos. Los resultados muestran que más de un tercio del litoral estudiado se encuentra en situación de riesgo, cuya alta vulnerabilidad en general se debe a la combinación de altas tasas de erosión (entre 1,5 y 3 m/año) con usos urbanísticos o agrícolas. También se ha calculado la localización que tendrá la línea de costa en los próximos 15 años de mantenerse la actual tendencia erosiva, resultando en un retroceso que afectaría a diversos asentamientos y complejos turísticos

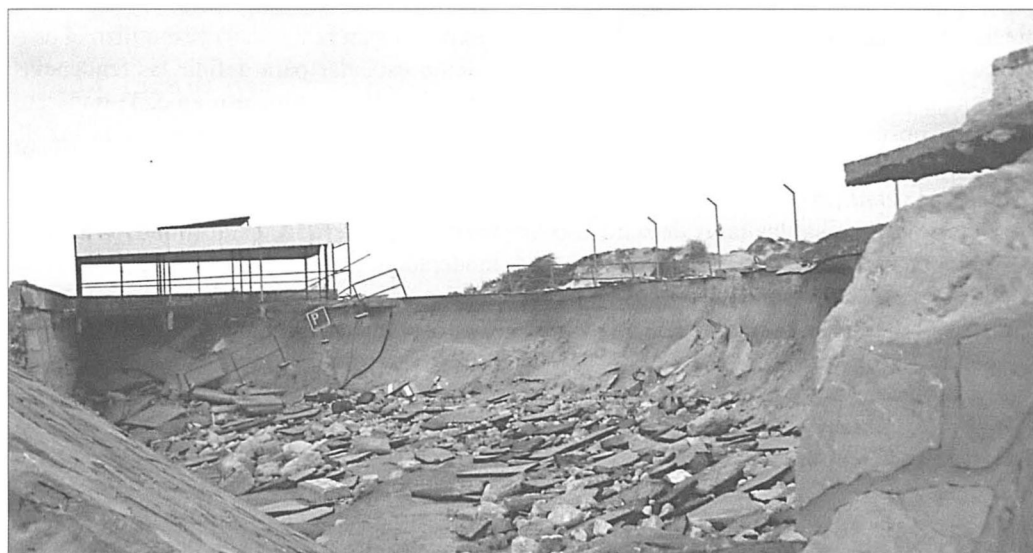
Figura 3. Colapso de un aparcamiento costero debido a procesos de erosión cerca de Punta Candor.

temporada o infraestructuras turísticas amenazadas de colapso inminente (Figs. 2 y 3). Por otro lado, en los municipios de Chipiona y en Rota se construyeron dos pequeños espigones, así como un rompeolas sumergido en Chipiona para bloquear el transporte sedimentario longitudinal y provocar la acumulación de arena en playas urbanas regeneradas artificialmente (Anfuso *et al.*, 2001).

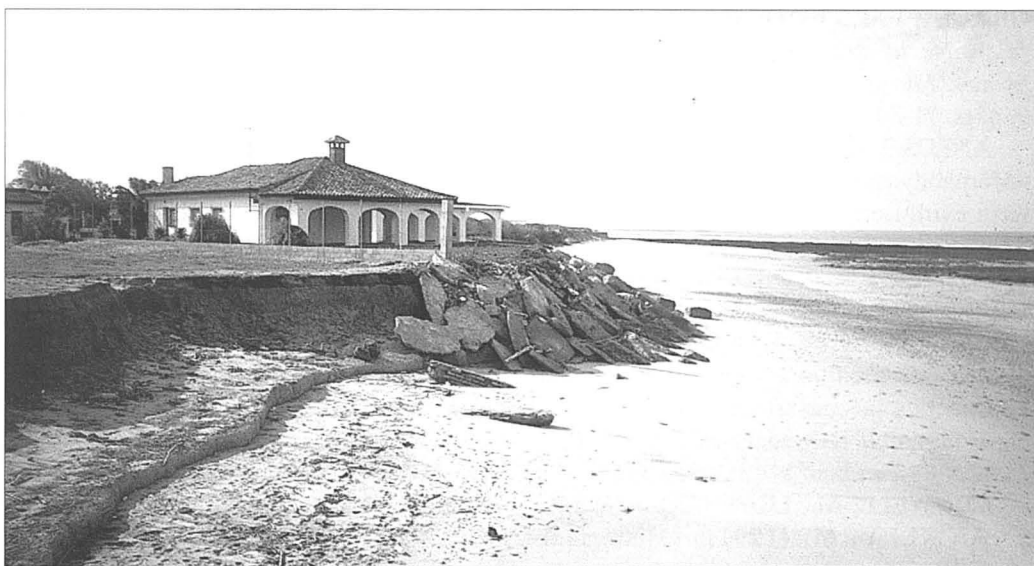
Figura 7. Revestimiento de escollera instalado para proteger una vivienda de verano en la playa de Peginas. Obsérvese a la izquierda la erosión del microacantilado cercano.

Esta situación erosiva se manifiesta en la actualidad, de tal modo que ha sido necesaria la actuación de la Demarcación de Costas de Andalucía – Atlántico para llevar a cabo obras de protección y defensa de distintos tramos de costa, como revestimientos o labores muy puntuales de regeneración artificial. Sin embargo, la mayoría de los revestimientos de escollera existentes en la zona no han resultado muy eficaces y han desencadenado erosión en sus inmediaciones, a ambos lados de las estructuras (Fig. 7). Probablemente, las mejores soluciones
